# 威海经济技术开发区国土空间生态修复规划

## 废弃矿山生态修复专题研究

报告提交日期：二〇二五年七月

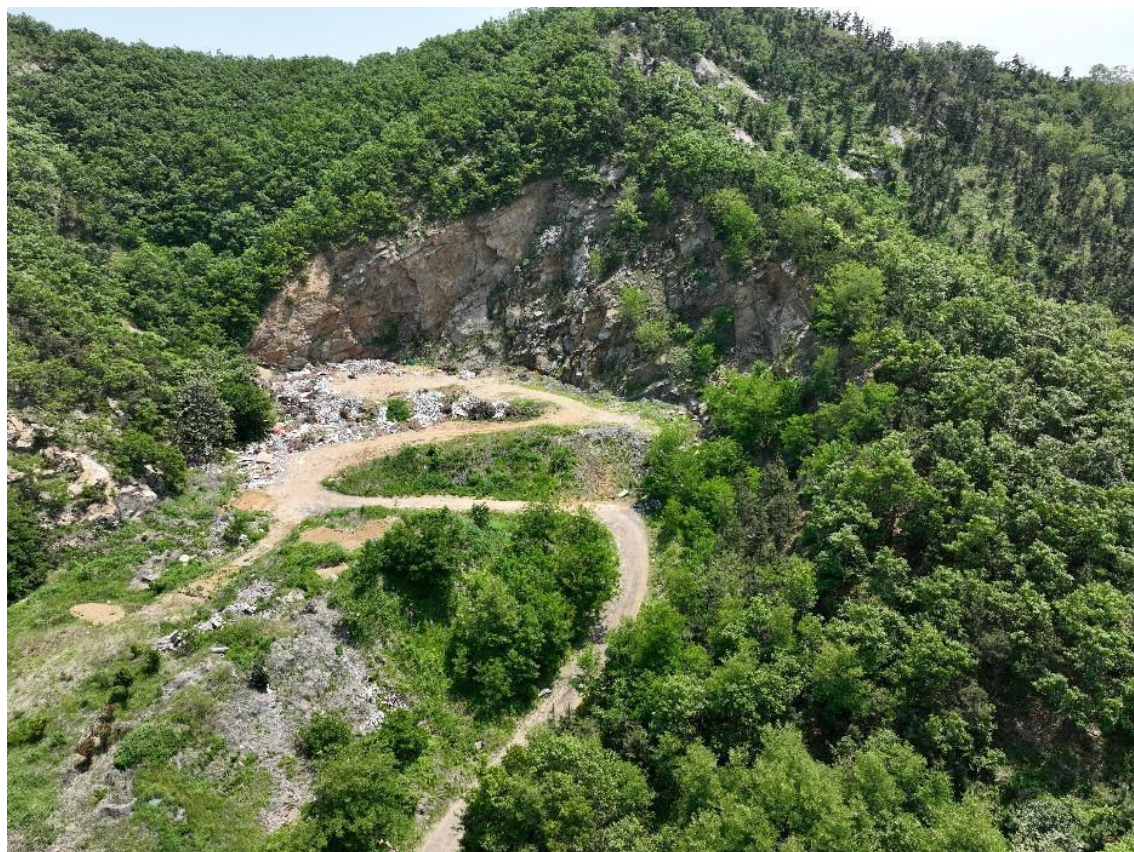
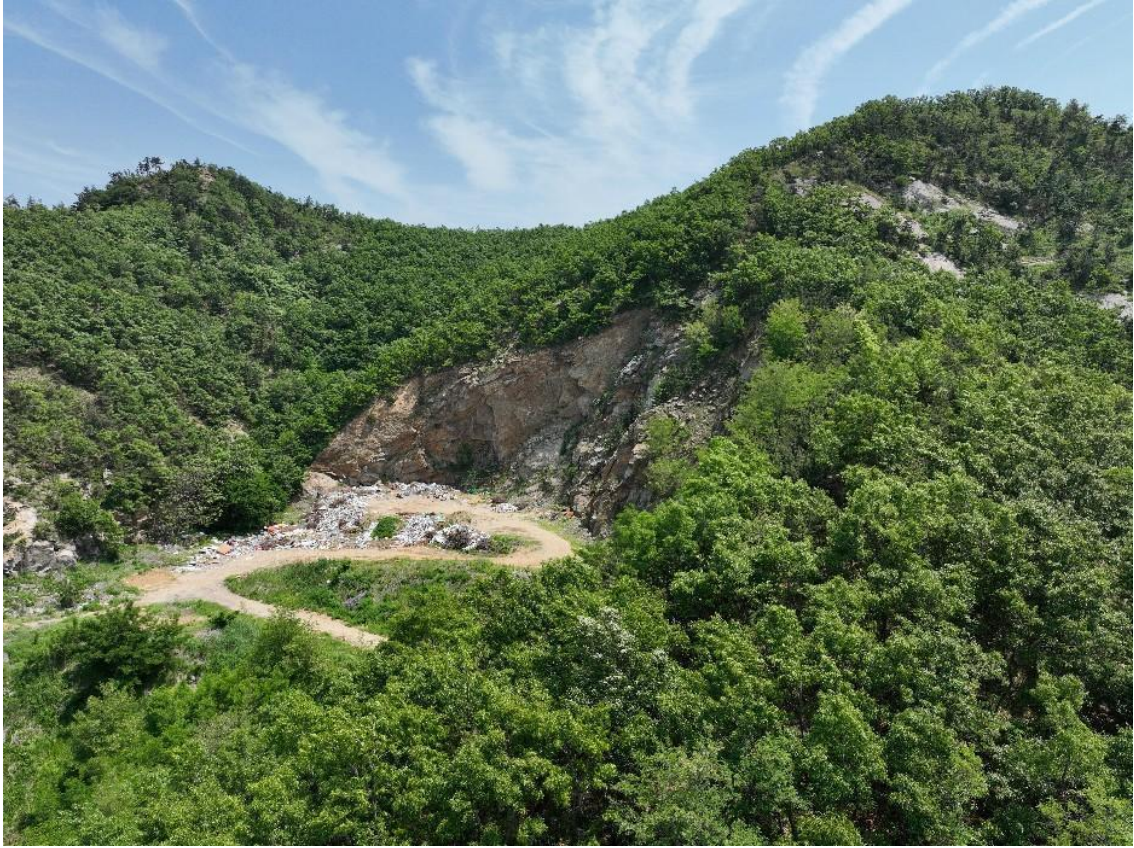
废弃矿坑周边为林地，植被完全覆盖，主要乔木植被以黑松、刺槐、麻栎等为主，群落结构以乔木为主，灌木和草类林下分布，周边区域生态环境较好，矿坑底部有一条乡村土路，由路人及车辆行使形成。

照片 2-3 福里东山矿坑航拍现状

照片 2-4 福里东山矿坑航拍现状

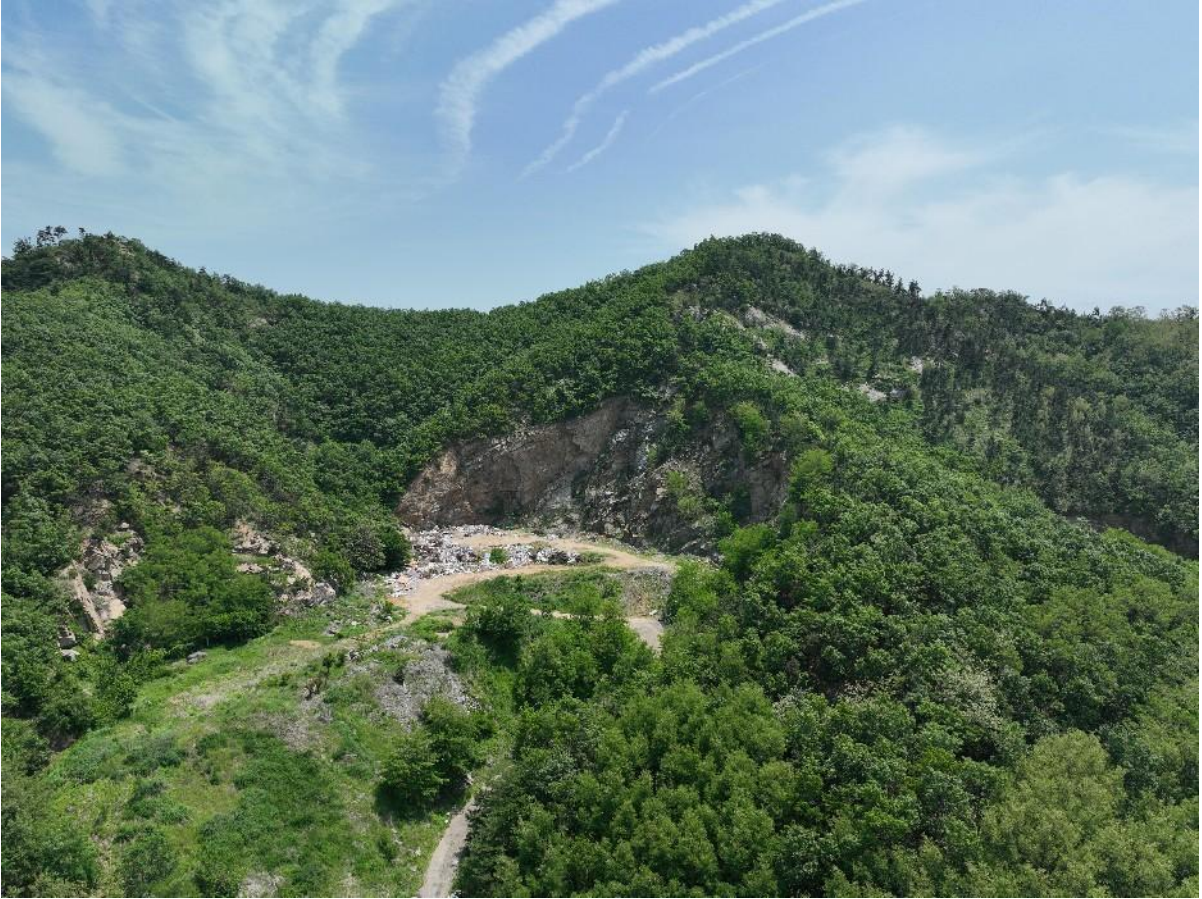
福里东山矿坑为露天开采，边坡开挖严重破坏了山体的完整性，使昔日秀美、生机盎然的山体变得荒芜萧条、零乱残破，降低了地质地貌景观质量，与周边优美景色形成强烈反差，形成严重的视觉污染。

照片 2-5 福里东山废弃矿坑远处现状

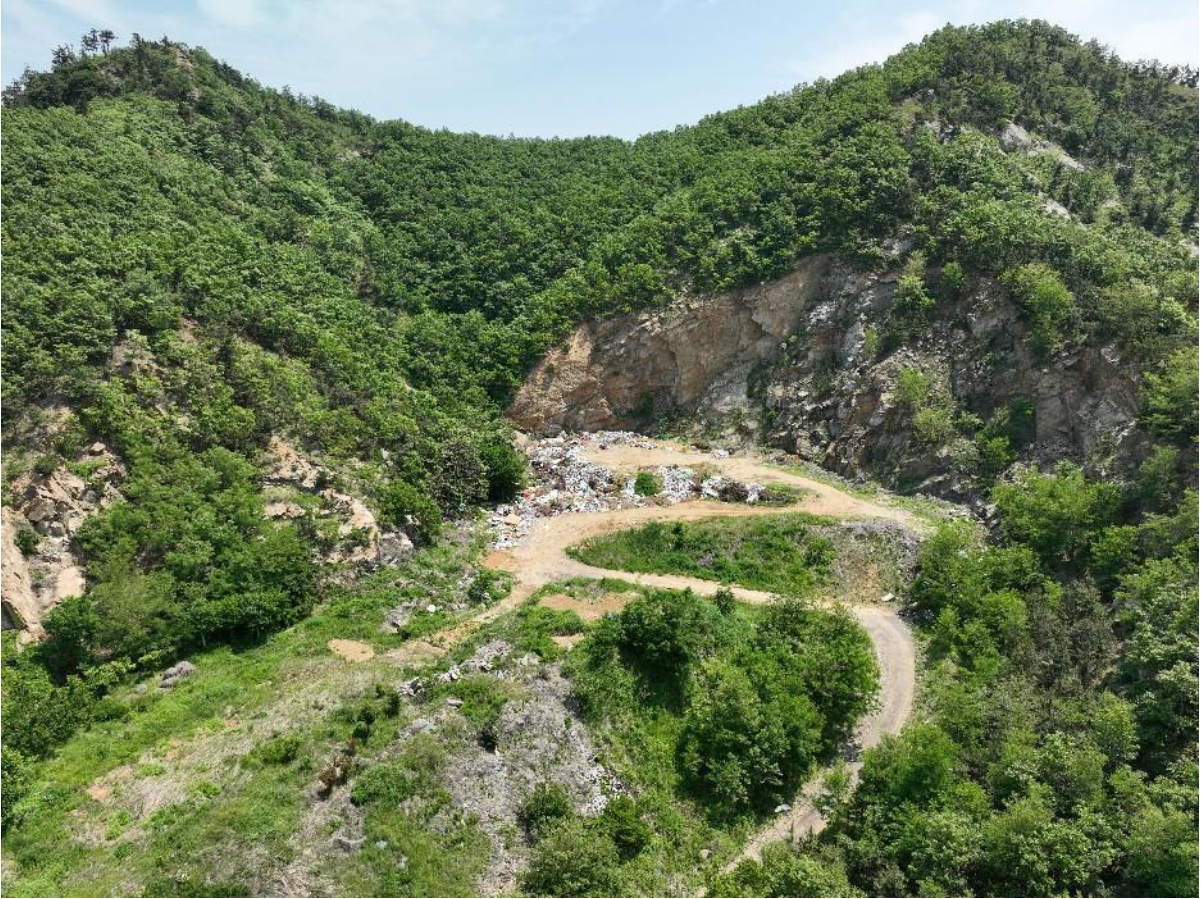
根据调查，福里东山矿坑内存在大面积山体裸露，底部渣石堆部分区域裸露、植被稀疏，堆放面易受风蚀水蚀，岩土体固结力减弱，水蚀和风蚀作用增强，从而加剧水土流失，底部地表裸露，植被无法生长，减少植被、降低森林覆盖率，并对物种生存产生不利影响。对土地生态功能造成极大负面效应，也给植被与森林保护工作带来消极影响。

照片 2-6 福里东山矿坑航拍现状

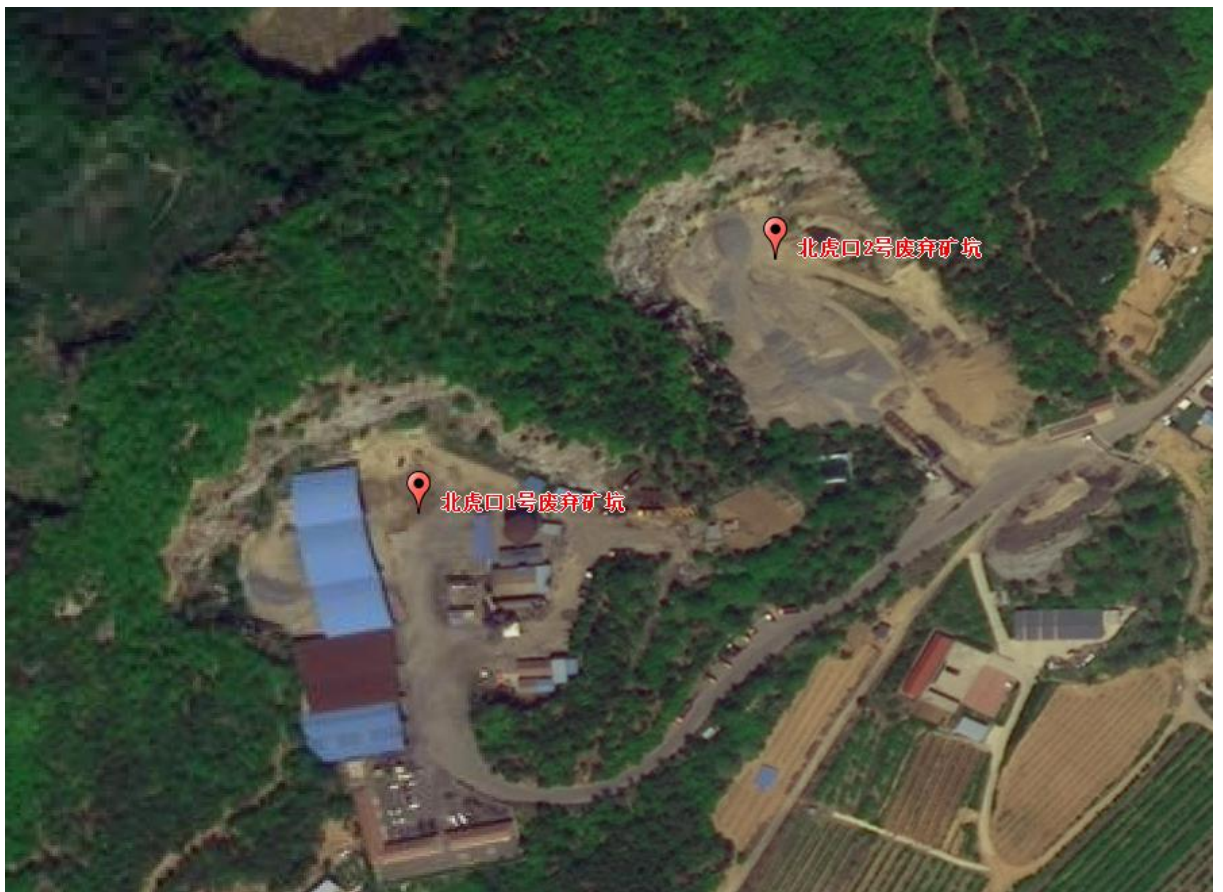
图 2-8 北虎口废弃矿坑遥感影像

北虎口废弃矿坑为露天废弃采石场，项目区现状未利用，基岩裸露，存在的地质环境问题主要包括地形地貌景观破坏和占压破坏土地资源，生

态环境破坏等。

根据调查，北虎口废弃矿坑内存在大面积山体裸露，底部堆放大量石料和渣土堆，临时建筑、加工设备及仓库压占土地，加之岩体破碎易受风蚀水蚀，岩土体固结力减弱，水蚀和风蚀作用增强，从而加剧水土流失，底部临时房屋，各种废弃材料凌乱堆放，植被无法生长，减少植被、降低森林覆盖率，并对物种生存产生不利影响。对土地生态功能造成极大负面效应，也给植被与森林保护工作带来消极影响。

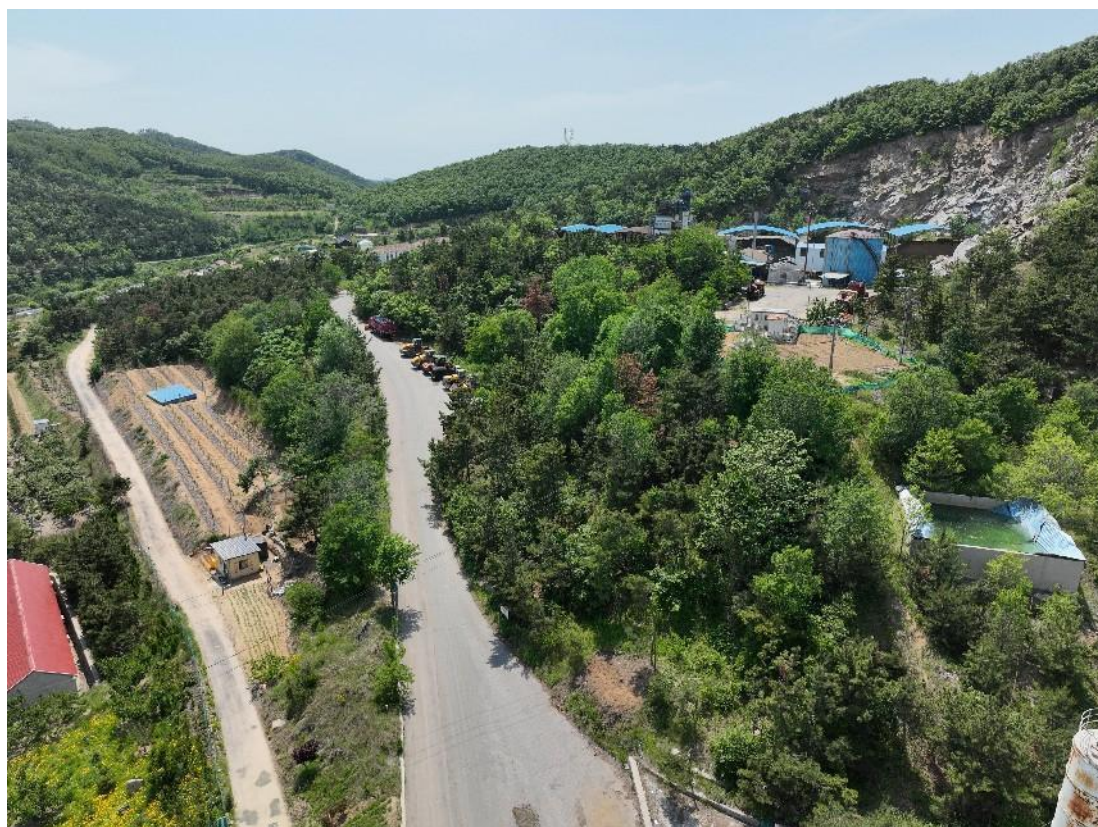
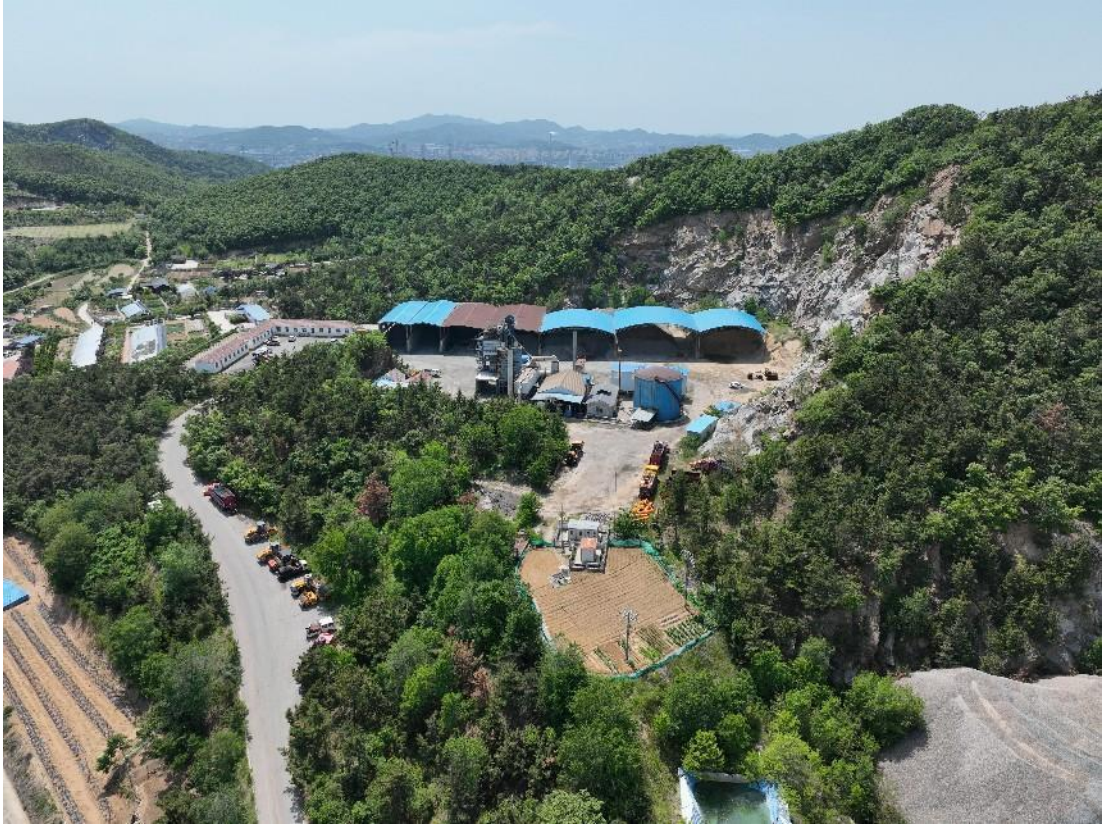
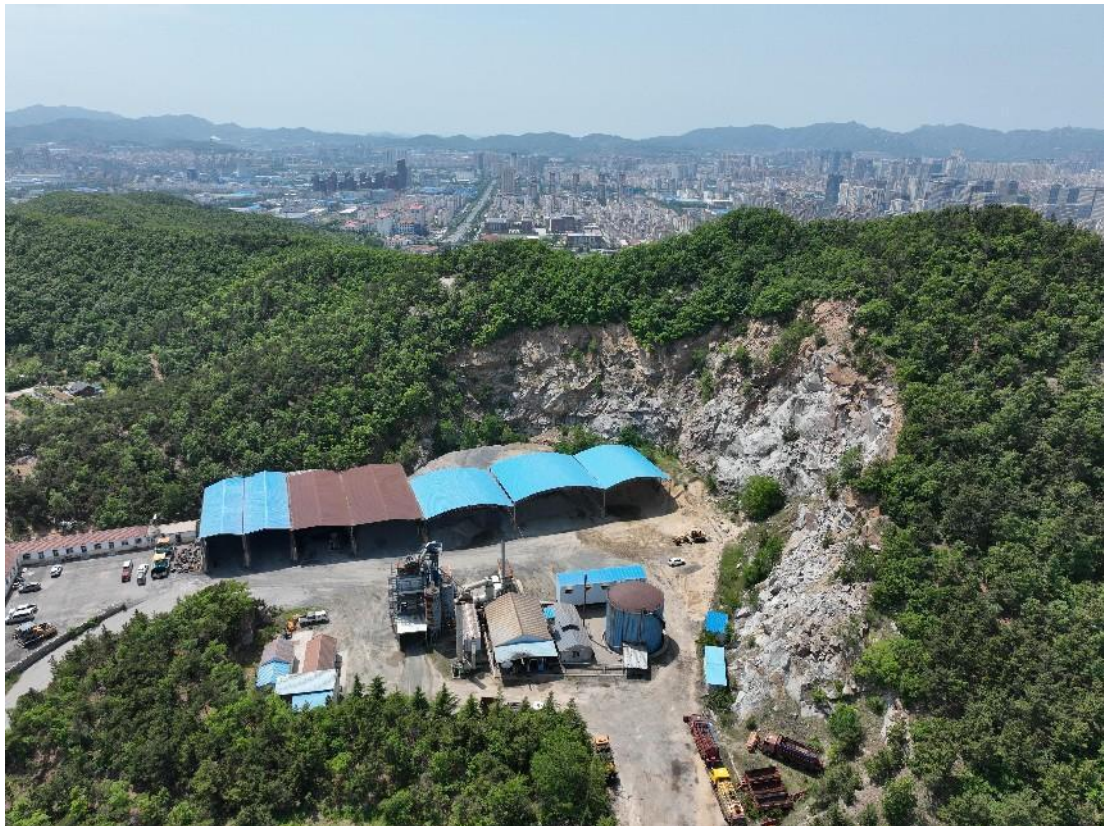
北虎口 1 号废弃矿坑面积 21549.22m<sup>2</sup>，为采矿形成的的高陡开采陡崖和开采平台，开采陡崖东西最长约 150m，南北最长约 150m，采坑开采陡崖长度约 200m，开采边坡高差约为 10~40m，坡度 50°~80°，部分位置近乎直立，开采陡崖揭露岩性主要为花岗岩。废弃矿坑底部开采平台地形整体较为平坦，底部平台土地裸露，建有堆量仓库并堆放有大量的加工后的石粉，现场有加工设备，堆料场地周边存在 1 处临时的板房，经调查此处属于市政公司租用集体土地，且有人员进行生产作业。废弃矿坑周边为林地，植被完全覆盖，主要乔木植被以黑松、刺槐、麻栎等为主，群落结构以乔木为主，灌木和草类林下分布，周边区域生态环境较好，矿坑底部有一条乡村土路，由路人及车辆行使形成。

照片 2-9 北虎口 1 号废弃矿坑航拍现状

照片 2-10 北虎口 1 号废弃矿坑航拍现状

照片 2-11 北虎口 1 号废弃矿坑航拍现状

综上所述，统筹考虑矿山的自然条件、地质环境条件、生态破坏程度、生态问题复杂程度和技术经济可行性等因素，按照因地制宜、分类施策的原则，结合图斑现状及威海经济技术开发区国土空间分区规划空间布局情况，确定北虎口废弃矿坑采用**生态重建模式**进行治理，修复方向建议为宜林则林，实施时间为中远期。

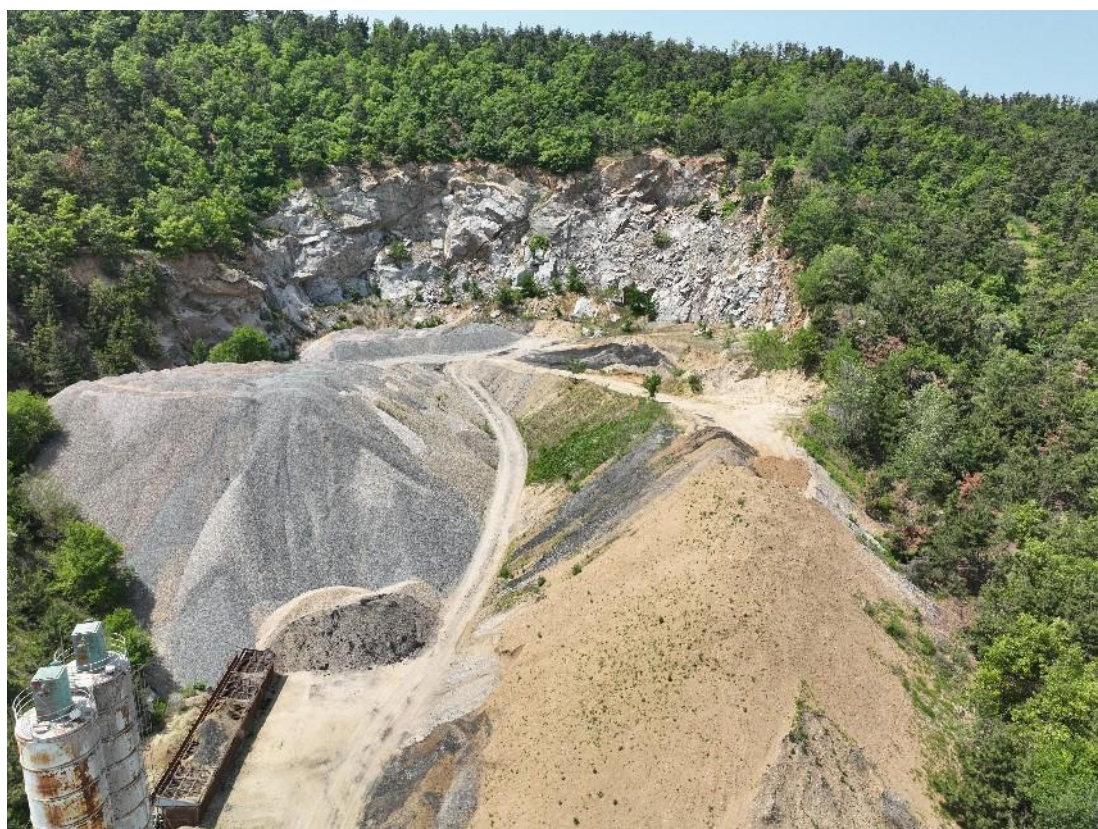
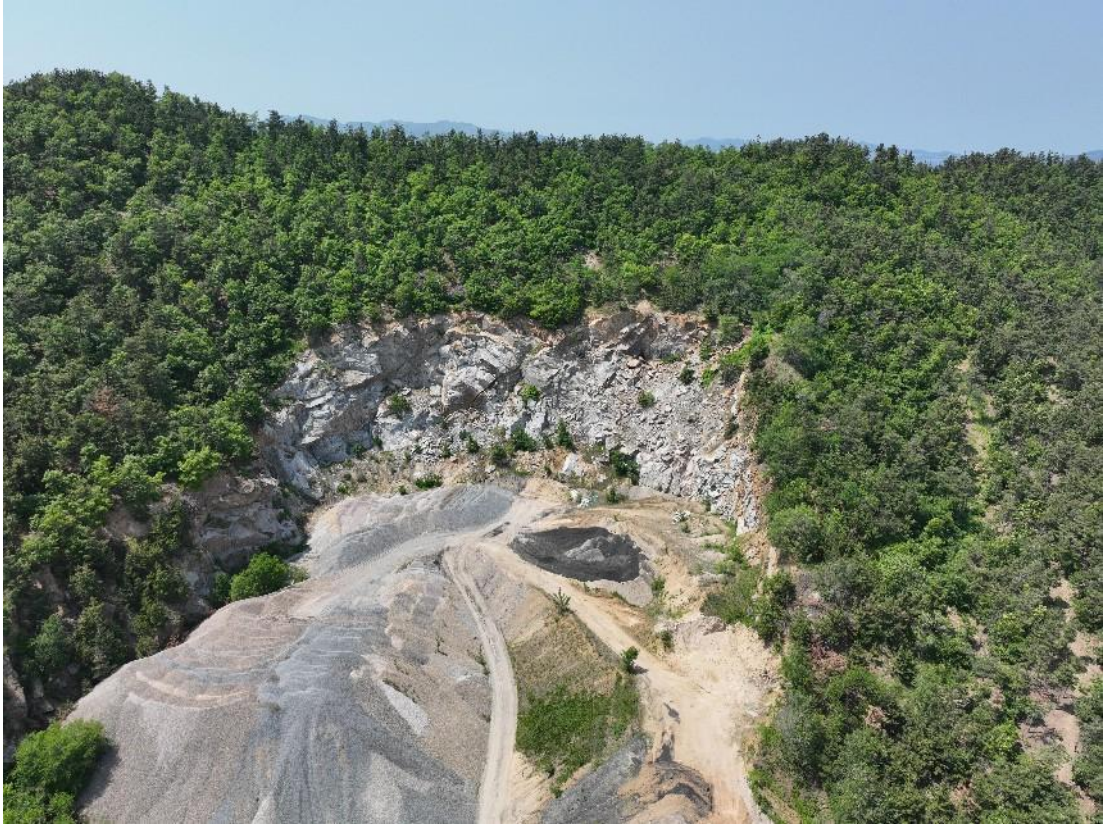
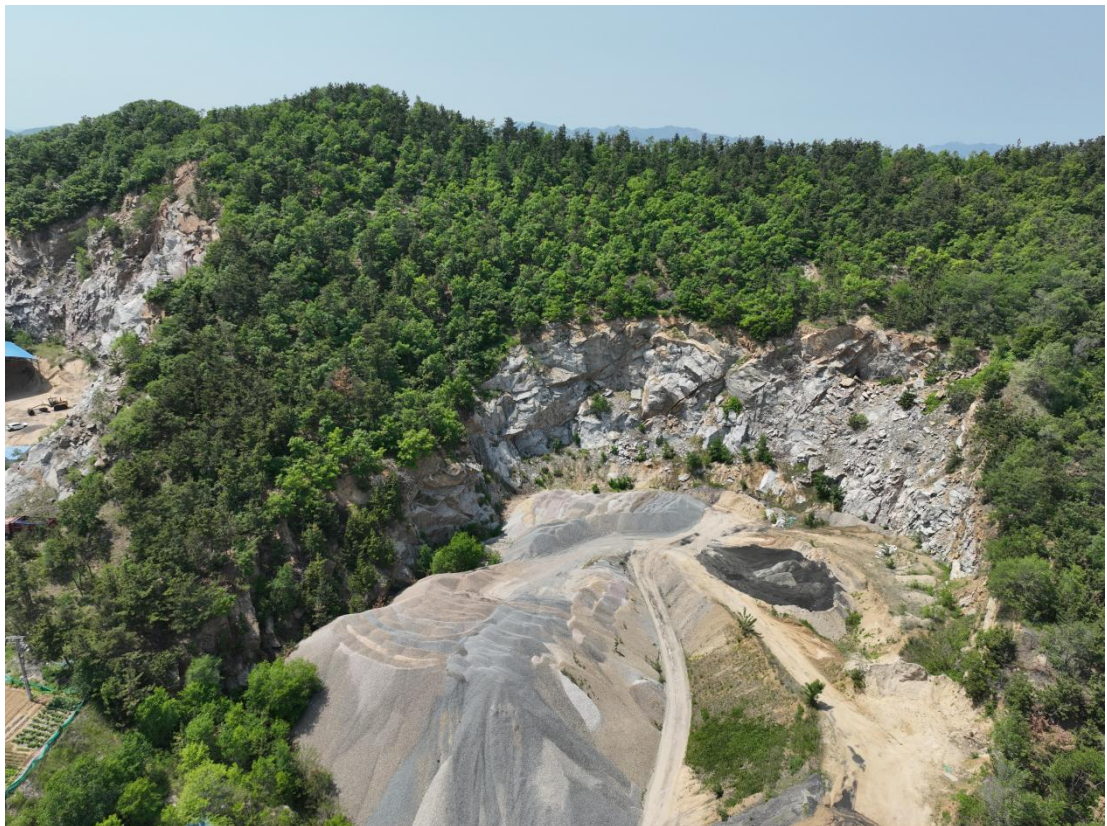
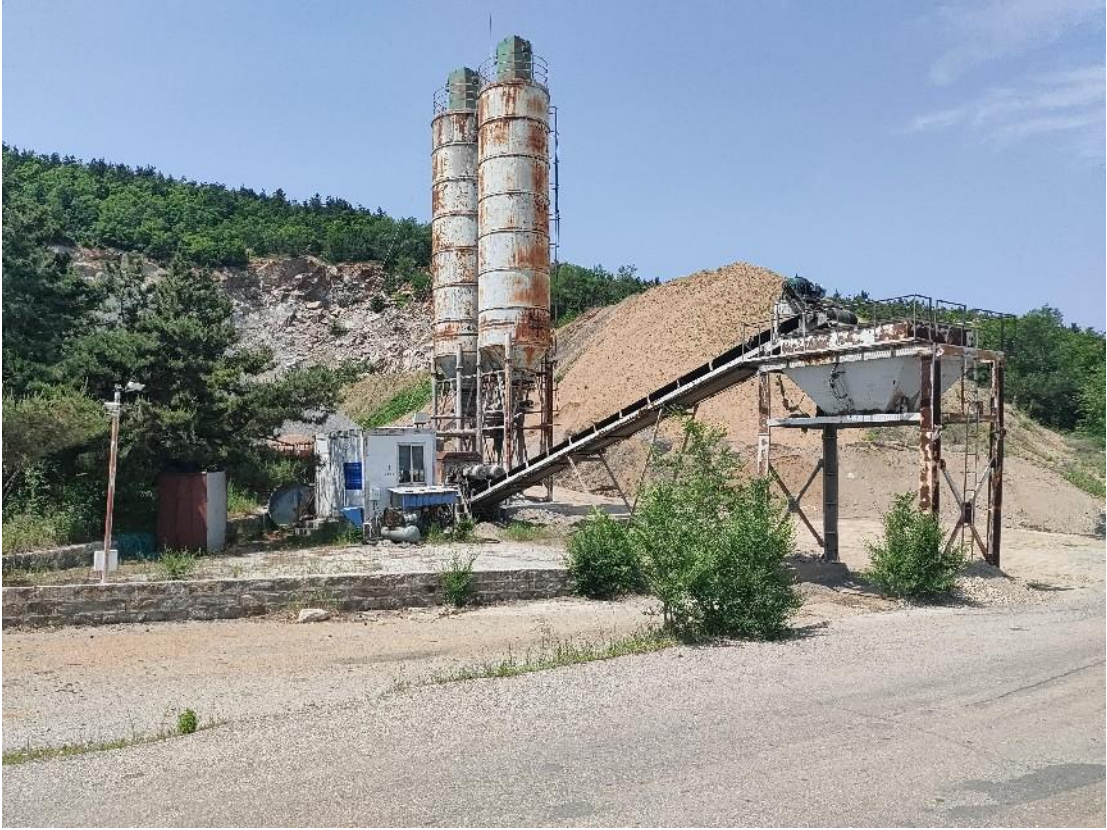
北虎口 2 号废弃矿坑 14401.15m<sup>2</sup>，为采矿形成的高陡开采陡崖和开采平台，开采陡崖东西最长约 200m，南北最长约 160m，采坑开采陡崖长度约 90m，开采边坡高差 10~30m，坡度 50°~80°，部分位置近乎直立，开采陡崖揭露岩性主要为花岗岩。废弃矿坑底部开采平台地形整体较为平坦，底部平台土地裸露并堆放有大量的加工后的石粉和渣土，堆放高度约为 15m，现场有一套工机械，堆料场地周边存在 1 处临时的板房，经调查此处属于市政公司租用集体土地，且有人员进行生产作业。废弃矿坑周边为林地，植被完全覆盖，主要乔木植被以黑松、刺槐、麻栎等为主，群落结构以乔木为主，灌木和草类林下分布，周边区域生态环境较好，矿坑底部有一条乡村土路，由路人及车辆行使形成。

照片 2-12 北虎口 2 号废弃矿坑航拍现状

照片 2-13 北虎口 2 号废弃矿坑航拍现状

照片 2-14 北虎口 2 号废弃矿坑航拍现状

照片 2-15 北虎口 2 号废弃矿坑现状

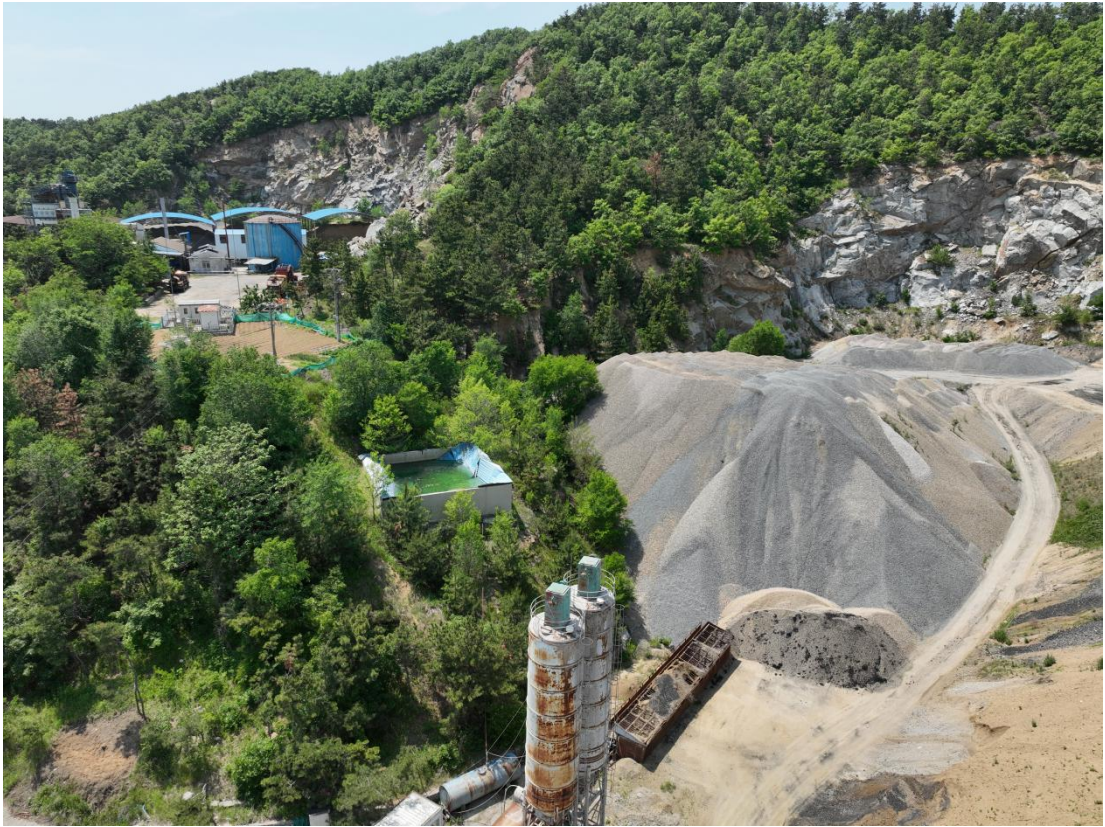
北虎口废弃矿坑为露天开采，边坡开挖严重破坏了山体的完整性，使昔日秀美、生机盎然的山体变得荒芜萧条、零乱残破，降低了地质地貌景观质量，与周边优美景色形成强烈反差，形成严重的视觉污染。

照片 2-16 北虎口废弃矿坑远处现状

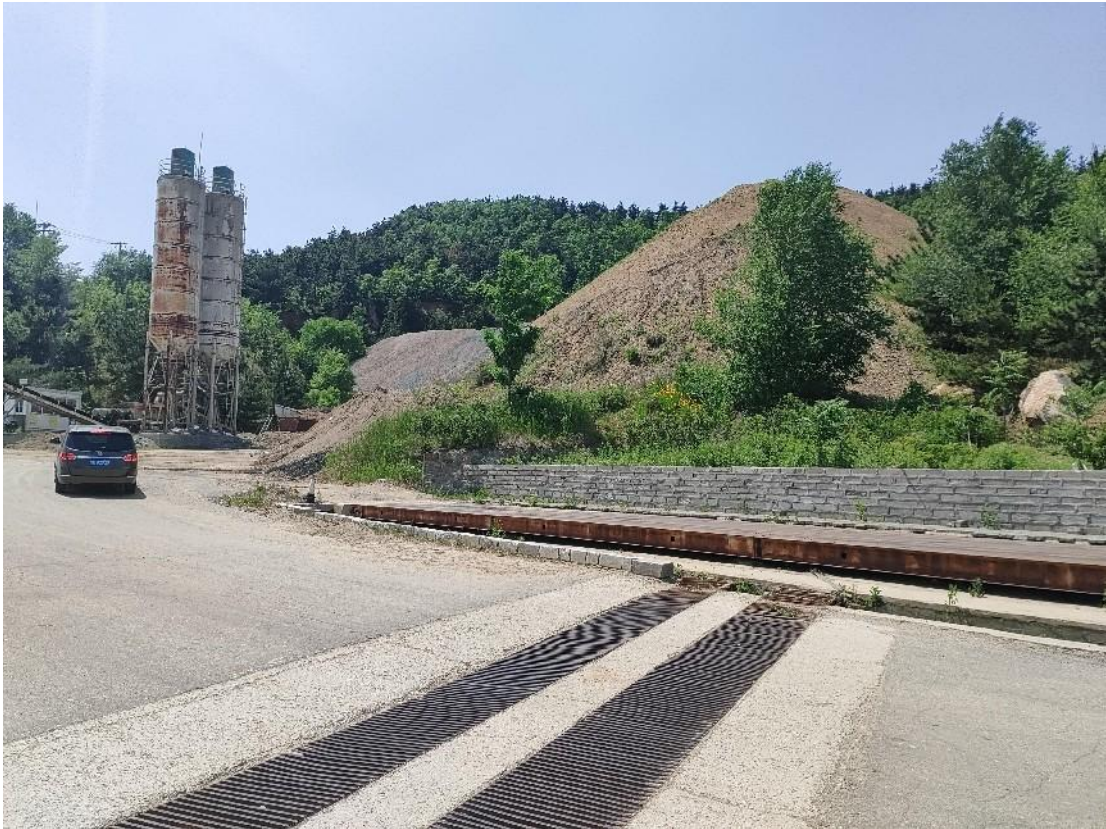
照片 2-17 北虎口废弃矿坑土地压占情况

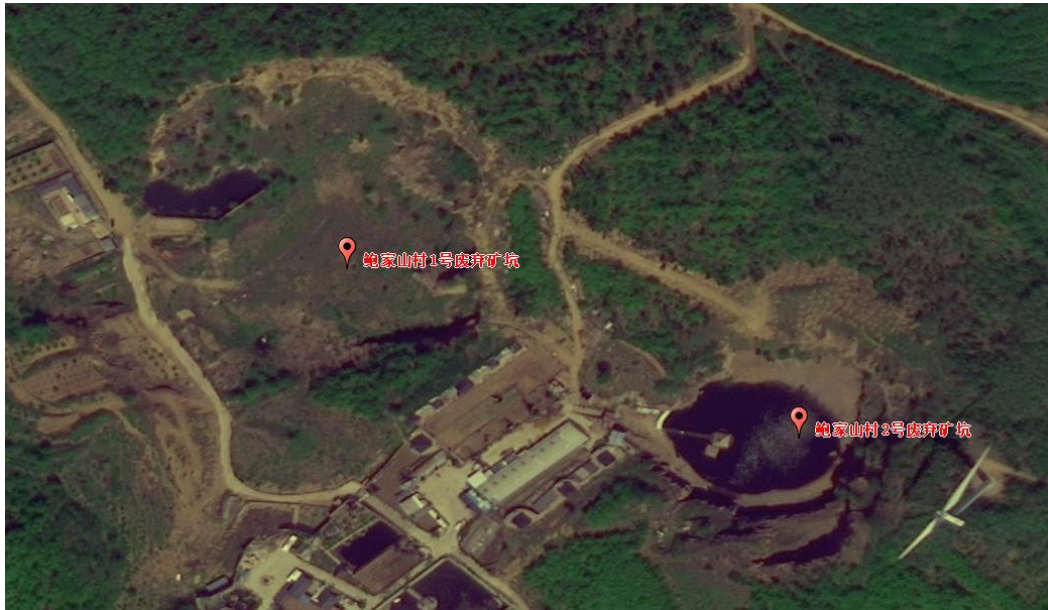
图 2-19 鲍家山村废弃矿坑遥感影像

鲍家山村废弃矿坑为露天废弃采石场，项目区现状未利用，基岩裸露，存在的地质环境问题主要包括地形地貌景观破坏和占压破坏土地资源，生态环境破坏等。

根据调查，鲍家山村废弃矿坑内存在大面积山体裸露，加之岩体破碎易受风蚀水蚀，岩土体固结力减弱，水蚀和风蚀作用增强，从而加剧水土流失，基岩裸露植被无法生长，减少植被、降低森林覆盖率，并对物种生存产生不利影响。对土地生态功能造成极大负面效应，也给植被与森林保护工作带来消极影响。

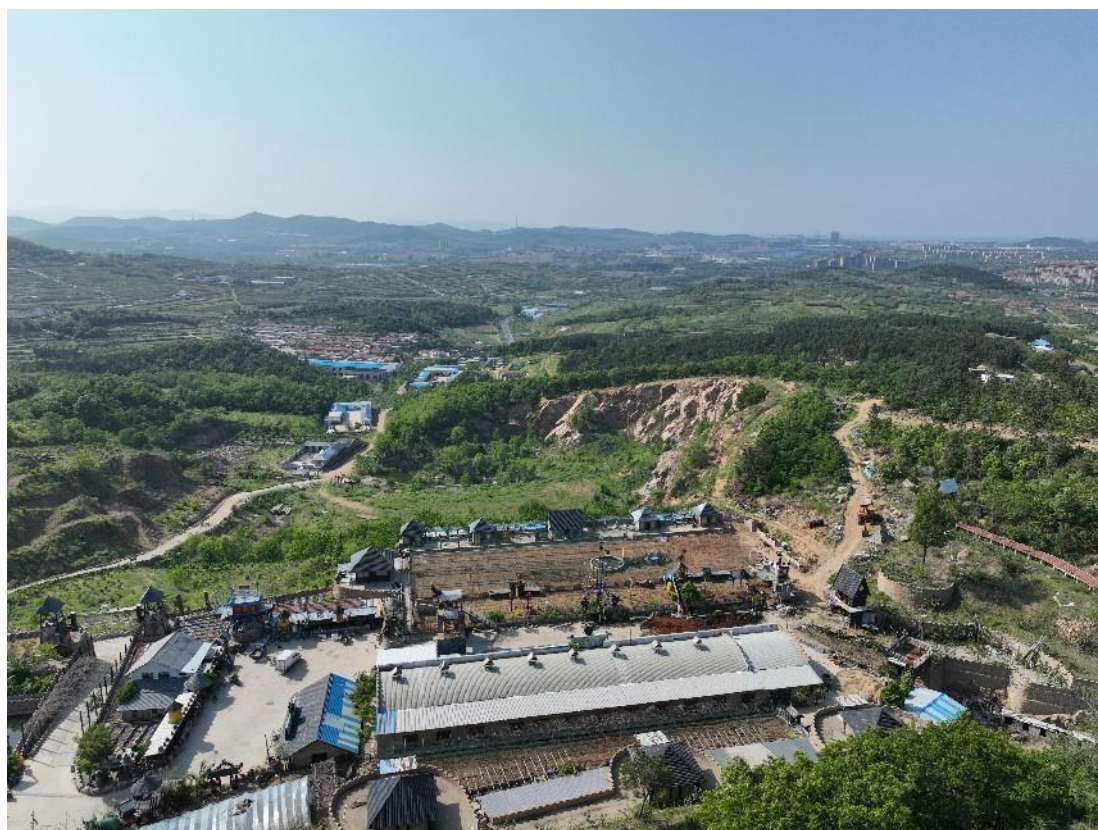
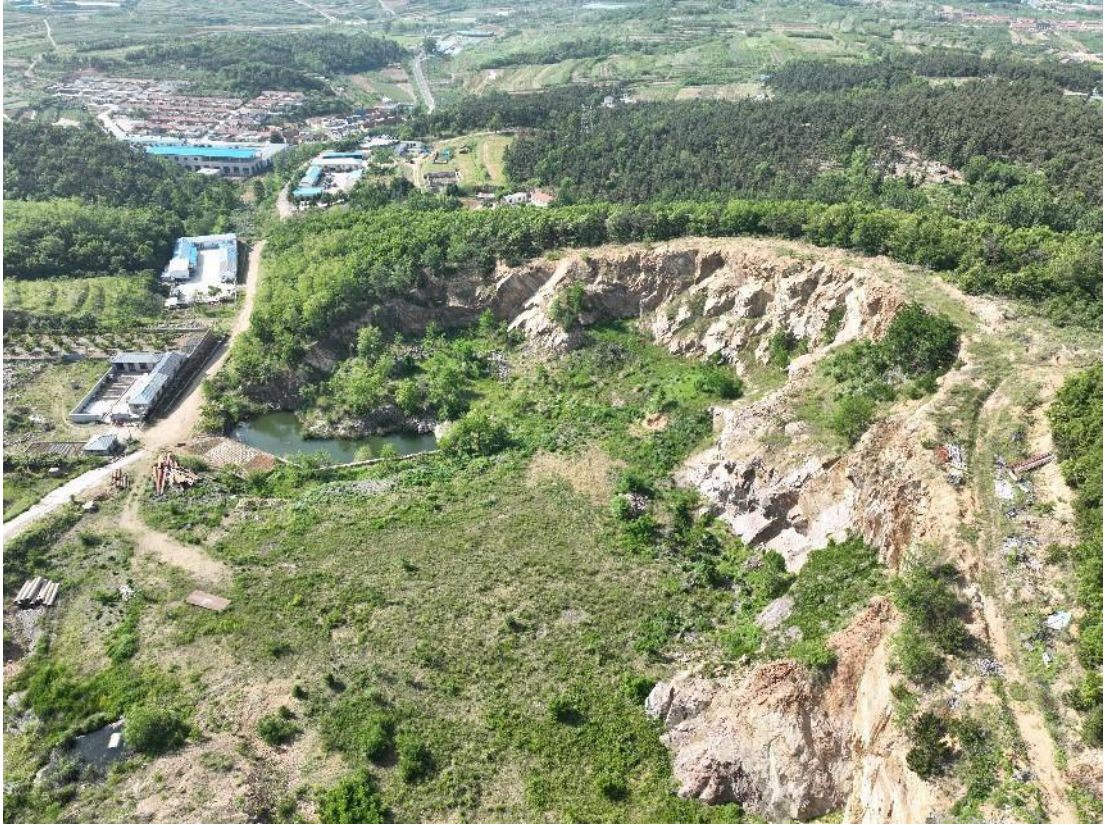
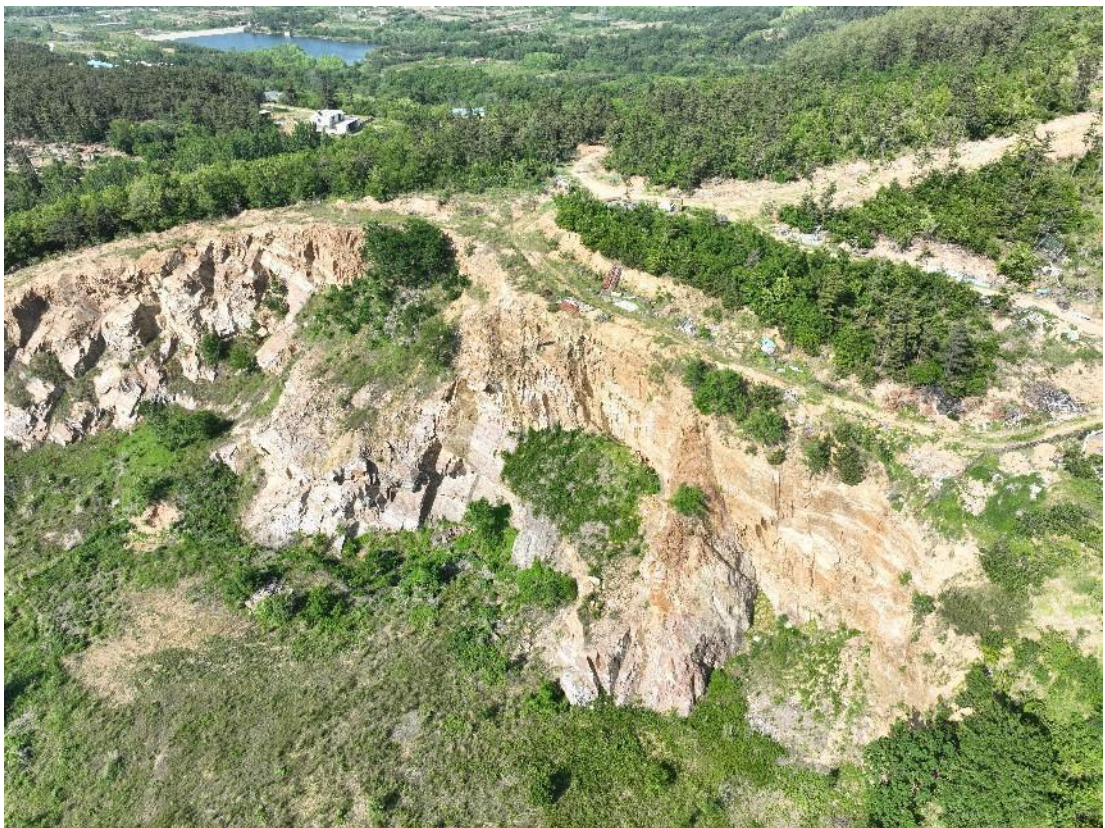
废弃矿坑底部存在一处采坑和较大范围的开采平台，开采平台地形整体较为平坦，开采平台以草本植物为主零星分布有小灌木，采坑内有积水。

废弃矿坑顶部为一道路，紧邻陡崖，顶部东侧为一生态游乐场，周边为林地，主要乔木植被以黑松、刺槐、麻栎等为主，群落结构以乔木为主，灌木和草类林下分布，周边区域生态环境较好，矿坑底部有一条乡村土路，由路人及车辆行使形成。

照片 2-20 鲍家山村 1 号废弃矿坑航拍现状

照片 2-21 鲍家山村 1 号废弃矿坑航拍现状

照片 2-22 鲍家山村 1 号废弃矿坑航拍现状

综上所述，统筹考虑矿山的自然条件、地质环境条件、生态破坏程度、生态问题复杂程度和技术经济可行性等因素，按照因地制宜、分类施策的原则，结合图斑现状及威海经济技术开发区国土空间分区规划空间布局情况，确定鲍家山村 1 号废弃矿坑采用**生态重建模式**进行治疗，修复方向建议为宜林则林，实施时间为中远期；鲍家山村 2 号废弃矿坑采用**转型利用**进行治疗，督促利用单位进行治疗消除安全隐患，实施时间为中远期。

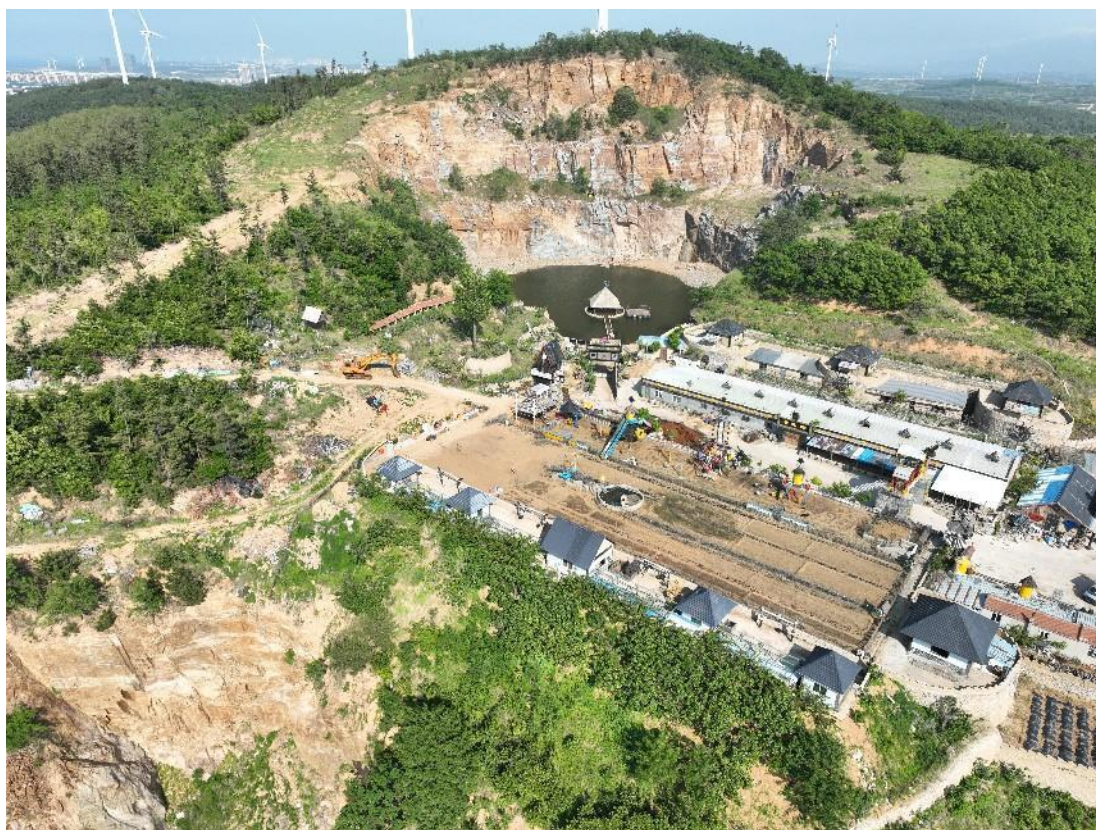
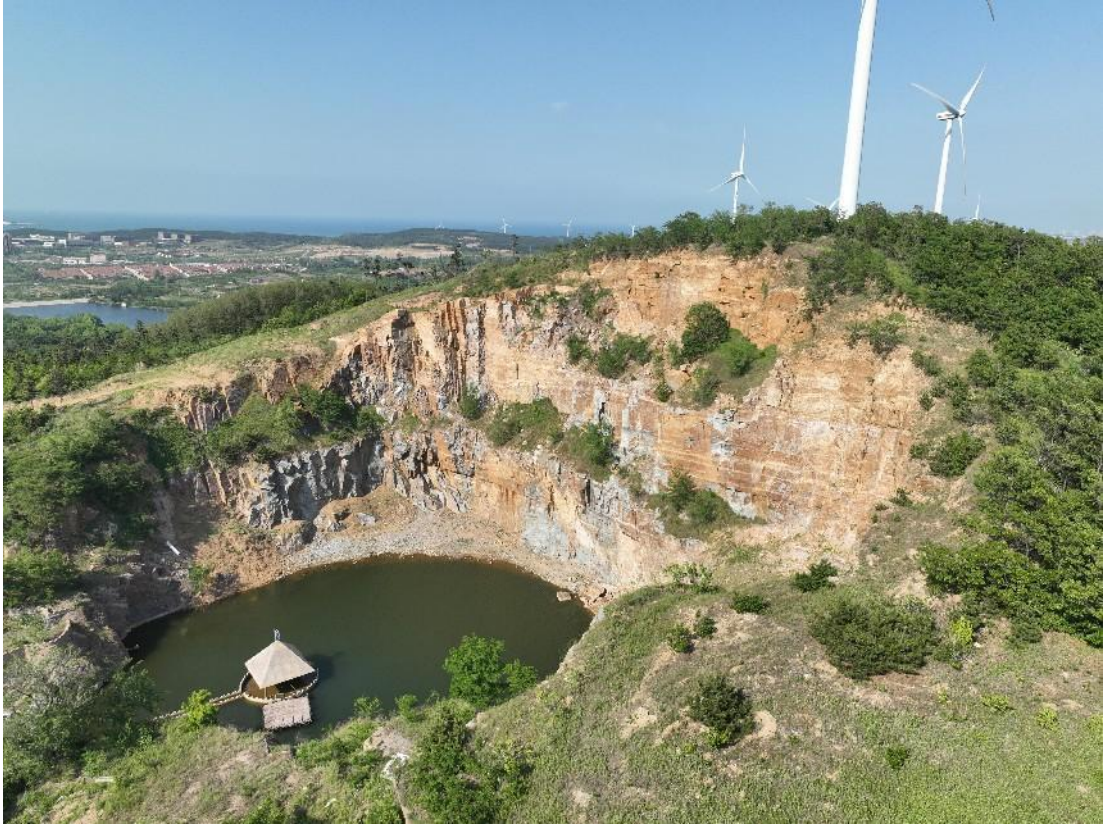
鲍家山村 2 号废弃矿坑 20426.34m<sup>2</sup>，为采矿形成的高陡开采陡崖和开采平台及采坑，开采陡崖东西最长约 130m，南北最长约 140m，采坑开采陡崖长度约 200m，开采边坡高差 10~60m，坡度 60°~80°，部分位置近乎直立，开采陡崖揭露岩性主要为花岗岩。

废弃矿坑底部现状全部为水塘，调查期间水塘内蓄水量较大，水塘中部为一景观亭，有一石砌道路联通至矿坑外，矿坑外为生态游乐场。

照片 2-23 鲍家山村 2 号废弃矿坑航拍现状

照片 2-24 鲍家山村 2 号废弃矿坑航拍现状

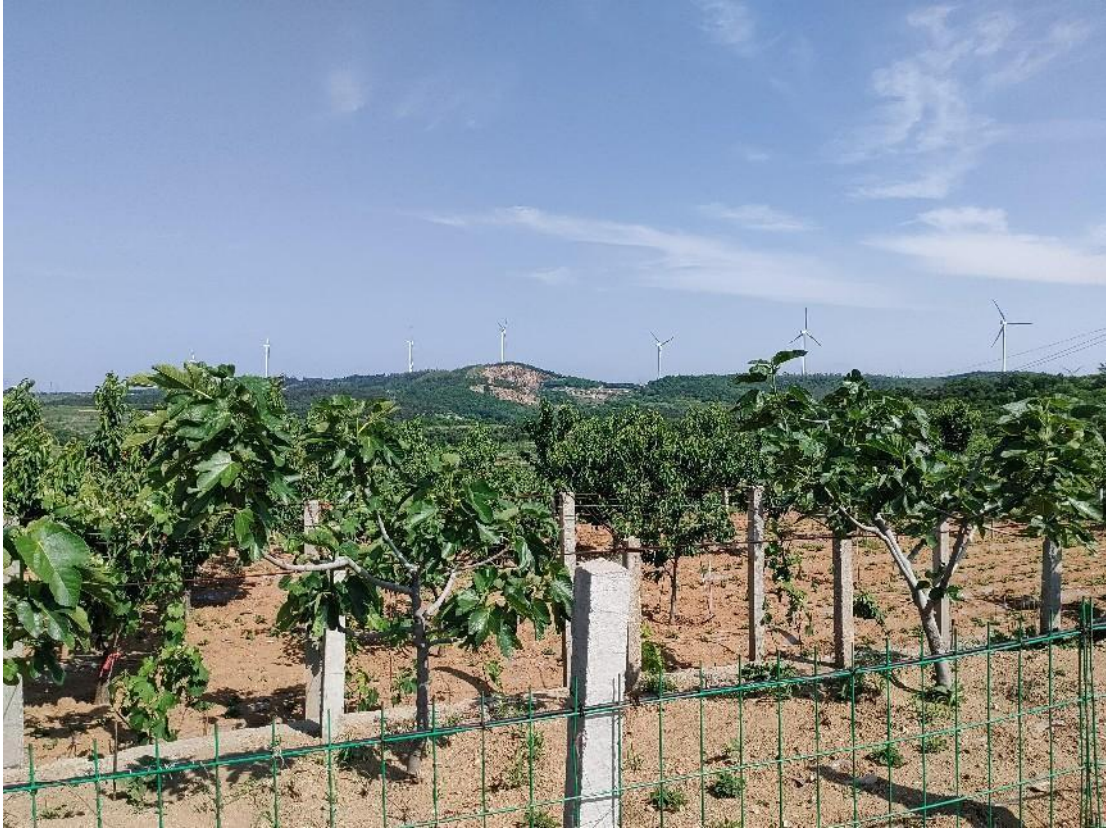
鲍家山村废弃矿坑为露天开采，边坡开挖严重破坏了山体的完整性，使昔日秀美、生机盎然的山体变得荒芜萧条、零乱残破，降低了地质地貌景观质量，与周边优美景色形成强烈反差，形成严重的视觉污染。

照片 2-25 鲍家山村废弃矿坑远处现状

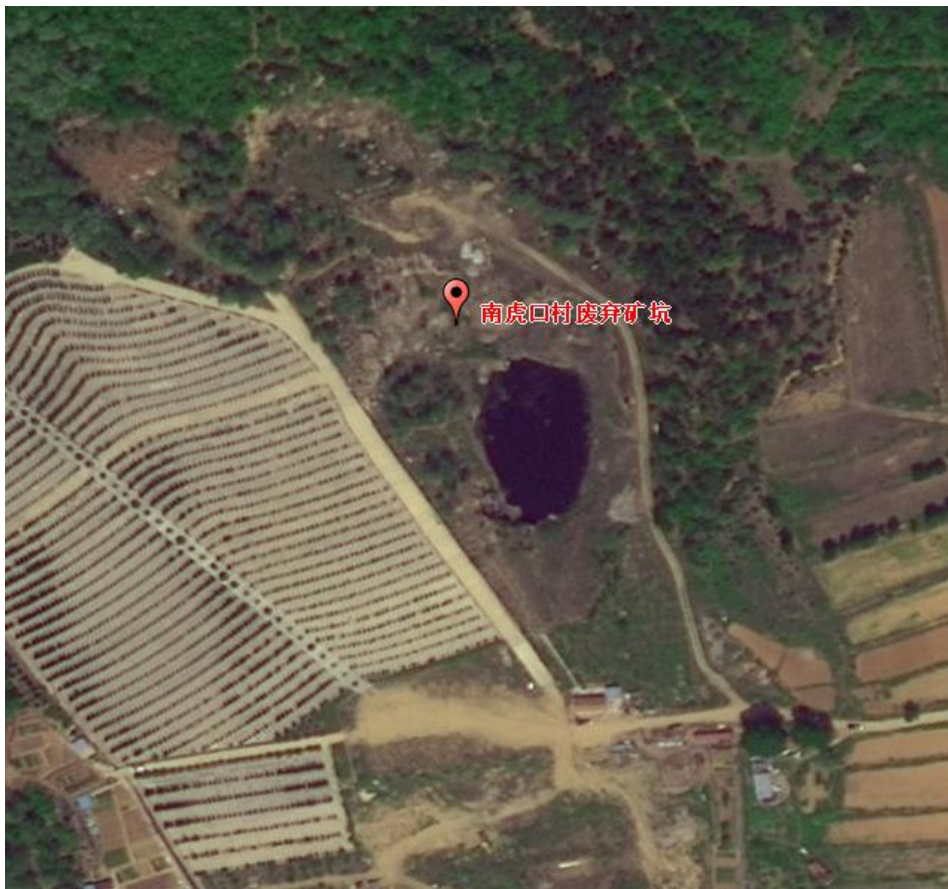
图 2-27 南虎口村废弃矿坑遥感影像

南虎口村废弃矿坑为露天废弃采石场，项目区现状未利用，基岩裸露，存在的地质环境问题主要包括地形地貌景观破坏和破坏土地资源，生态环境破坏。

根据调查，南虎口村废弃矿坑内存在大面积山体裸露，加之岩体破碎易受风蚀水蚀，岩土体固结力减弱，水蚀和风蚀作用增强，从而加剧水土流失，基岩裸露植被无法生长，减少植被、降低森林覆盖率，并对物种生存产生不利影响。对土地生态功能造成极大负面效应，也给植被与森林保护工作带来消极影响。
