# 威海经济技术开发区国土空间生态修复规划

## 废弃矿山生态修复专题研究

报告提交日期：二〇二五年七月

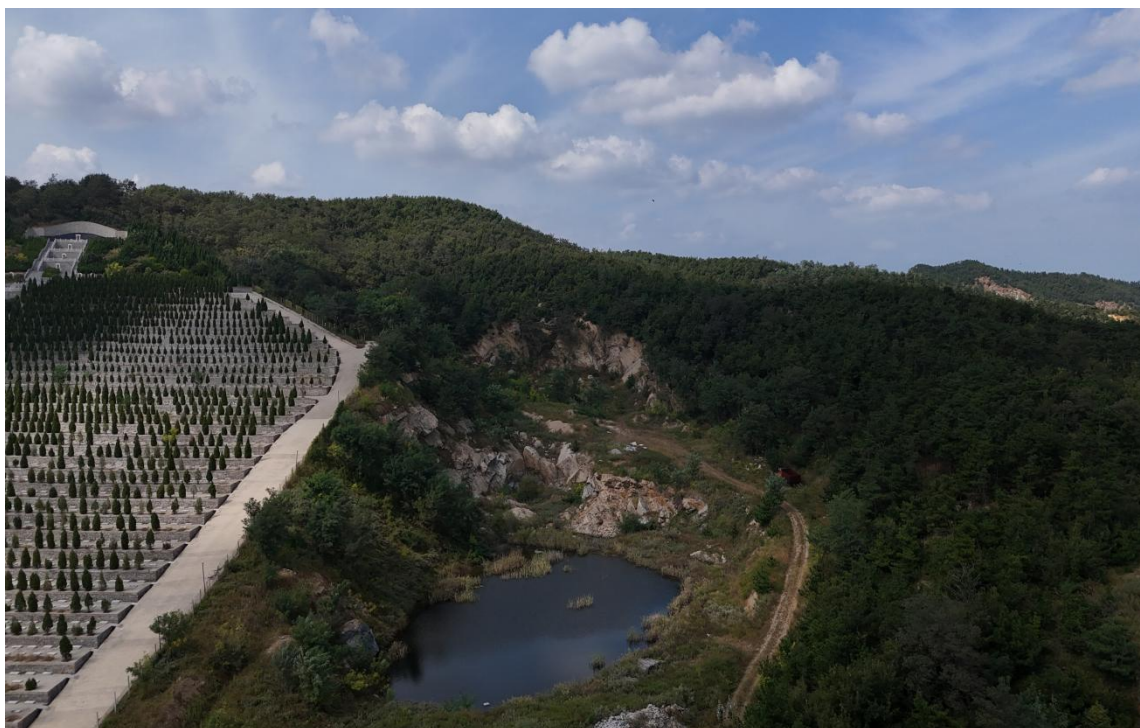
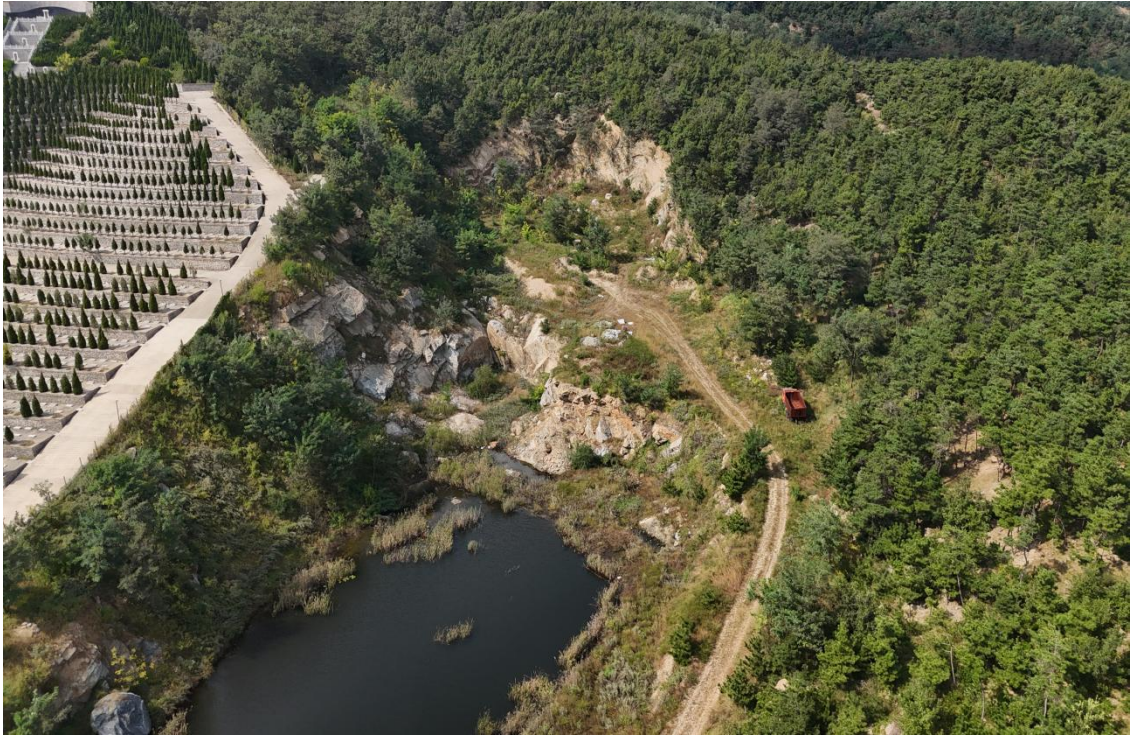
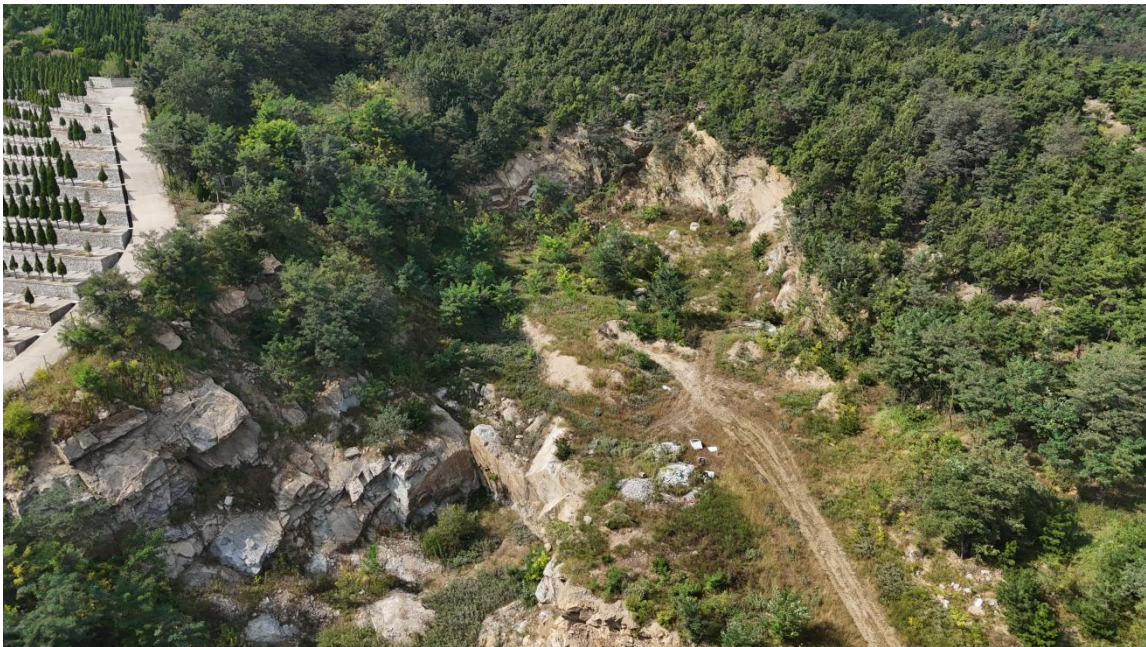
南虎口村废弃矿坑面积 18230.44 m<sup>2</sup>，为采矿形成的高陡开采陡崖和开采平台及采坑，开采陡崖东西最长约 75m，南北最长约 40m，采坑开采陡崖长度约 65m，开采边坡高差 10~30m，坡度 50°~80°，部分位置近乎直立，开采陡崖揭露岩性主要为花岗岩。

废弃矿坑底部存在一处采坑和较大范围的开采平台，开采平台地形整体较为平坦，开采平台以草本植物为主零星分布有小灌木，采坑内有积水。矿坑西侧为一处大型墓地，矿坑上部为林地，植被完全覆盖，主要乔木植被以黑松、刺槐、麻栎等为主，群落结构以乔木为主，灌木和草类林下分布，周边区域生态环境较好。

照片 2-28 南虎口村废弃矿坑航拍现状

照片 2-29 南虎口村废弃矿坑航拍现状

照片 2-30 南虎口村废弃矿坑航拍现状

综上所述,统筹考虑矿山的自然条件、地质环境条件、生态破坏程度、生态问题复杂程度和技术经济可行性等因素,按照因地制宜、分类施策的原则,结合图斑现状及威海经济技术开发区国土空间分区规划空间布局情况,确定南虎口村废弃矿坑采用**生态重建模式**进行治理,修复方向建议为宜林则林、宜耕则耕,实施时间为中远期。

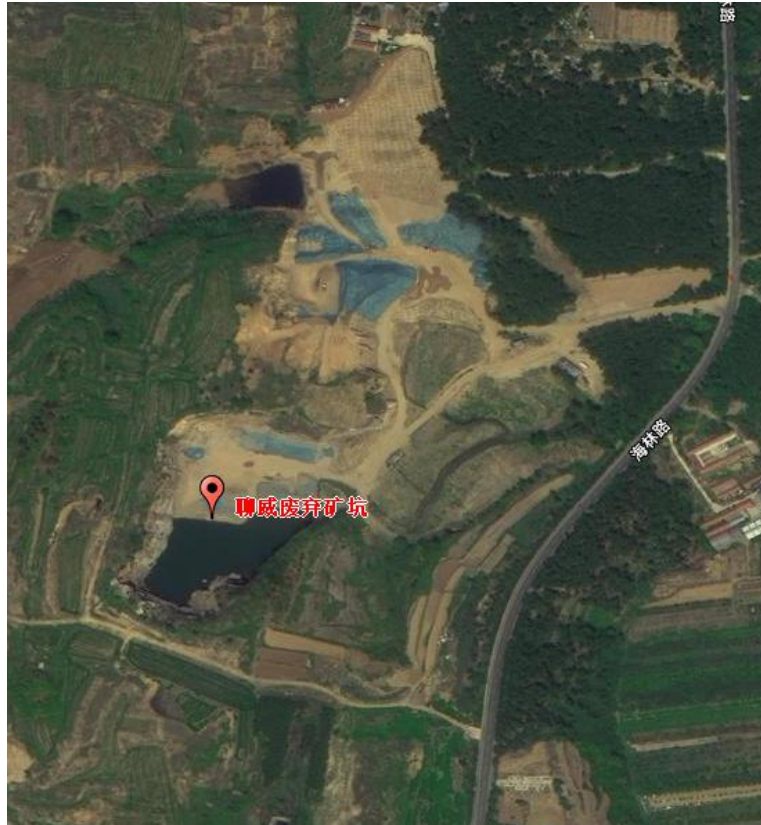
图 2-32 聊威废弃矿坑遥感影像

聊威废弃矿坑为露天废弃采石场，项目区现状未利用，基岩裸露，存在的地质环境问题主要包括地形地貌景观破坏和破坏土地资源，生态环境破坏等。

根据调查，聊威废弃矿坑内存在大面积山体裸露，加之岩体破碎易受风蚀水蚀，岩土体固结力减弱，水蚀和风蚀作用增强，从而加剧水土流失，基岩裸露植被无法生长，减少植被、降低森林覆盖率，并对物种生存产生不利影响。对土地生态功能造成极大负面效应，也给植被与森林保护工作带来消极影响。

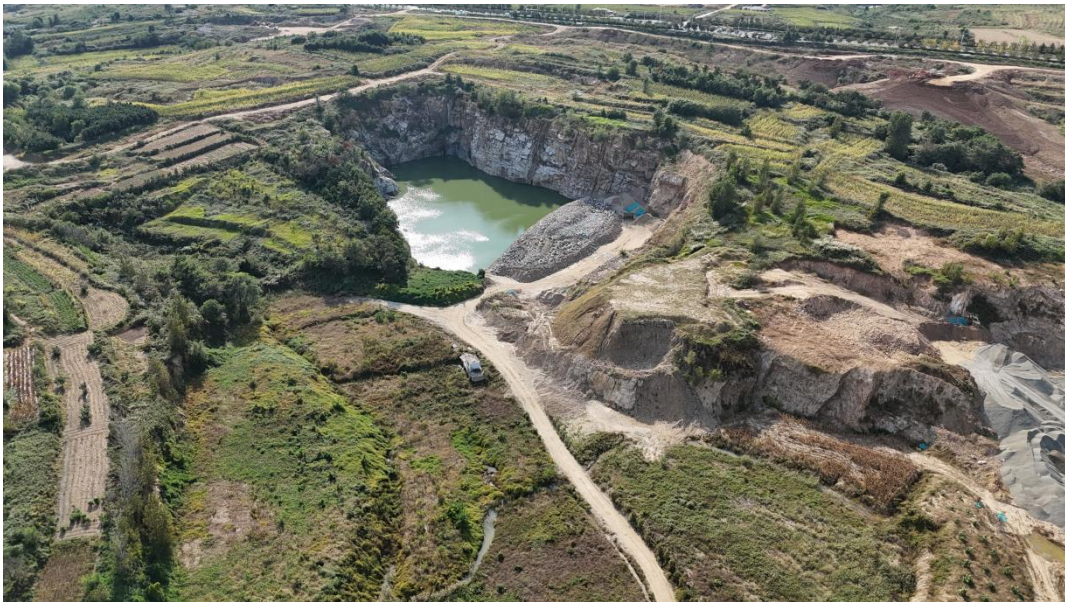
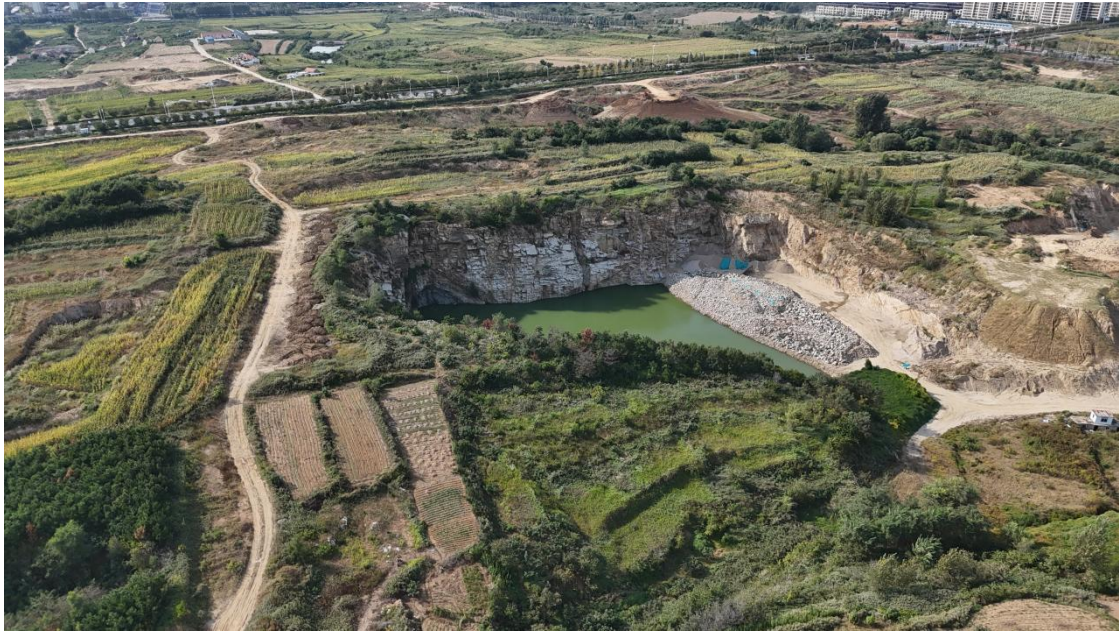
聊威废弃矿坑面积 53683.47 m<sup>2</sup>，为采矿形成的高陡开采陡崖和开采平台及采坑，开采陡崖东西最长约 44m，南北最长约 53m，采坑开采陡崖长度约 130m，开采边坡高差 15~25m，坡度 60°~80°，部分位置近乎直立，开采陡崖揭露岩性主要为花岗岩。

废弃矿坑底部存在一处采坑和较大范围的开采平台，开采平台地形整体较为平坦，开采平台以草本植物为主零星分布有小灌木，采坑内有积水。矿坑西侧为一处大型墓地，矿坑上部为林地，植被完全覆盖，主要乔木植被以黑松、刺槐、麻栎等为主，群落结构以乔木为主，灌木和草类林下分布，周边区域生态环境较好。

照片 2-33 聊威废弃矿坑航拍现状

照片 2-34 聊威废弃矿坑航拍现状

综上所述，统筹考虑矿山的自然条件、地质环境条件、生态破坏程度、生态问题复杂程度和技术经济可行性等因素，按照因地制宜、分类施策的原则，结合图斑现状及威海经济技术开发区国土空间分区规划空间布局情况，确定聊威废弃矿坑采用**转型利用**进行治理，督促利用单位进行治理消除安全隐患，实施时间为中远期。

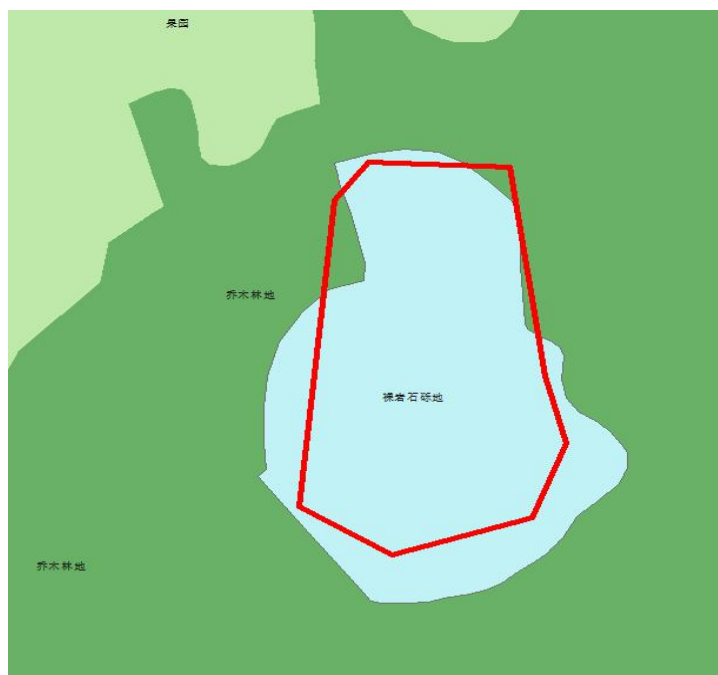
图 2-35 现状地类图

图斑范围内现状地类主要为裸岩石砾地、乔木林地，图斑范围土地所有权、使用权为凤林社区集体所有。

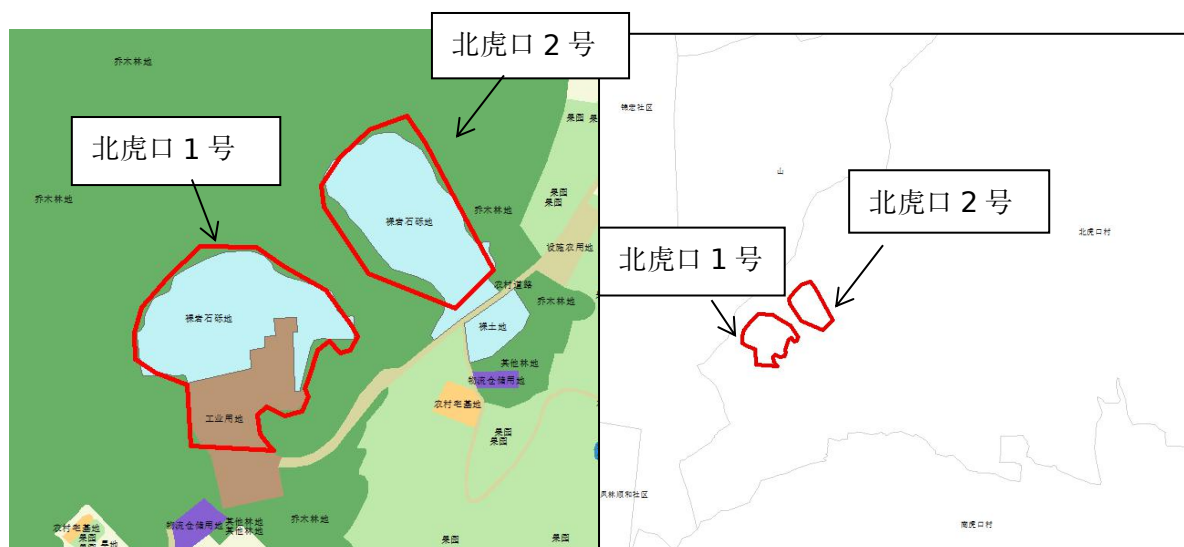
图 2-37 现状地类图、所有权、使用权权属截图

北虎口 1 号图斑范围内现状地类主要为裸岩石砾地、工业用地，图斑范围土地所有权、使用权为北虎口村集体所有。

北虎口 2 号图斑范围内现状地类主要为裸岩石砾地、乔木林地，图斑范围土地所有权、使用权为北虎口村集体所有。

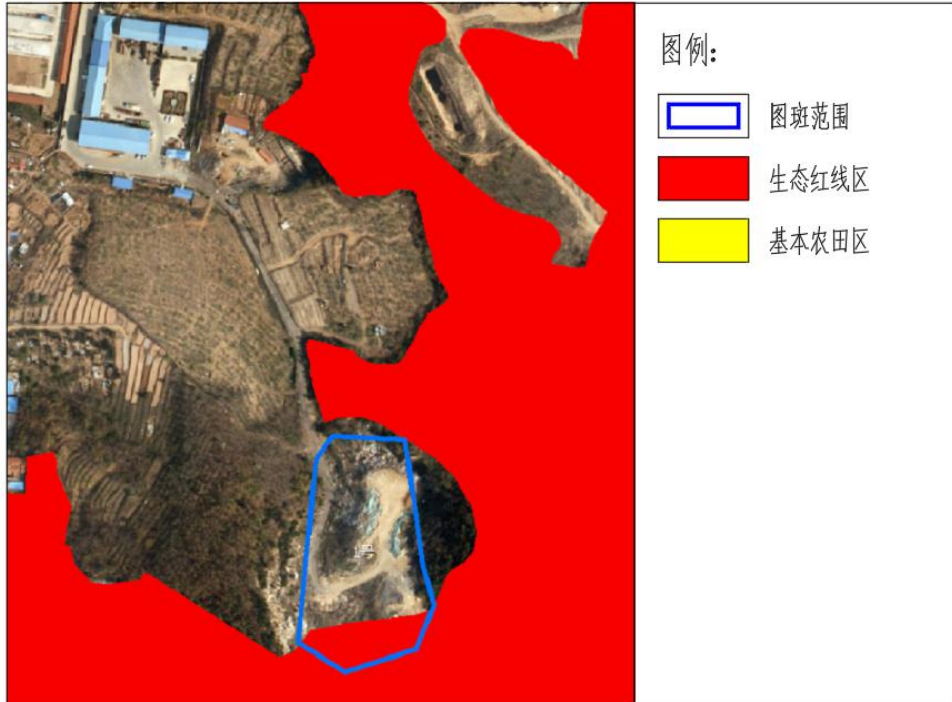
图 2-43 图斑“三区三线”位置图

福里东山废弃矿坑图斑范围内不存在永久基本农田，局部位于生态保护红线之内。

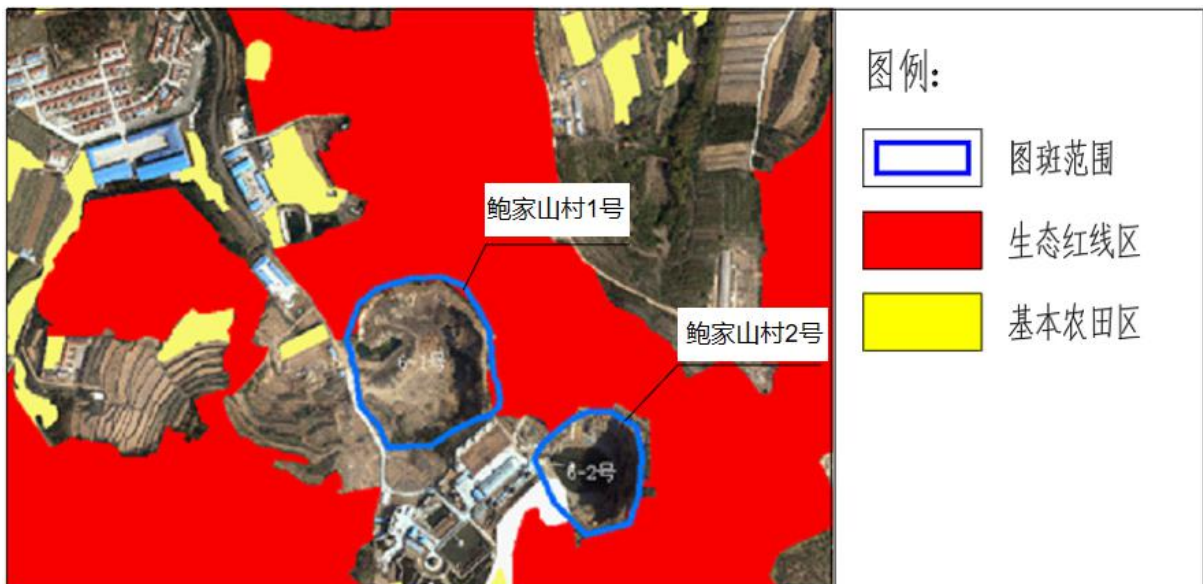
图 2-45 图斑“三区三线”位置图

鲍家山村 1 号图斑范围内不存在永久基本农田，局部位于生态保护红线之内。

鲍家山村 2 号图斑范围内不存在永久基本农田，局部位于生态保护红线之内。

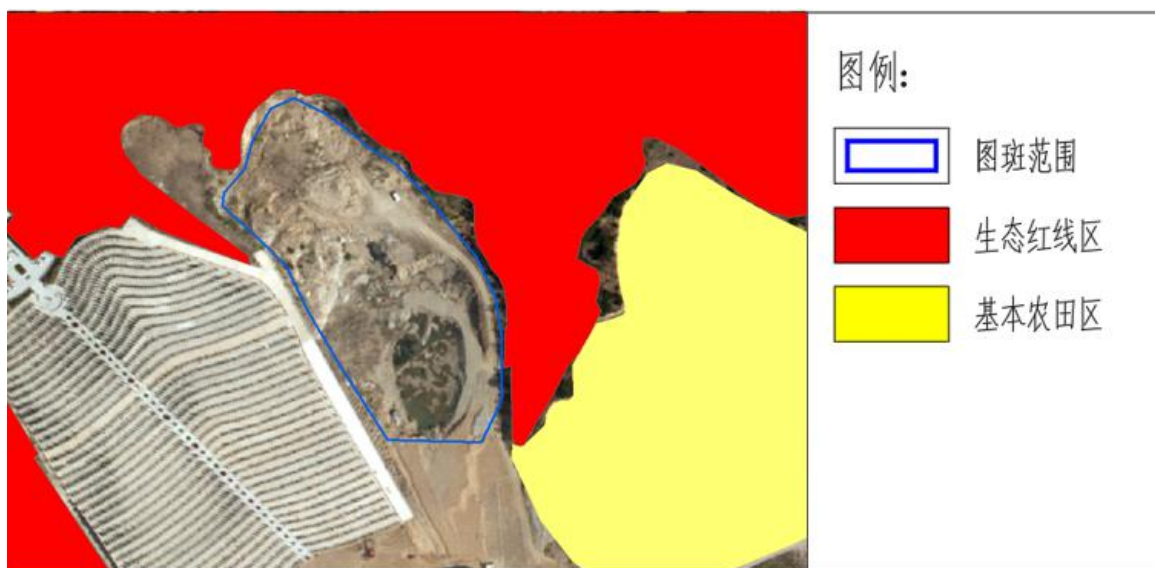
图 2-46 图斑“三区三线”位置图

南虎口村图斑范围内不存在永久基本农田，全部位于生态保护红线之外。

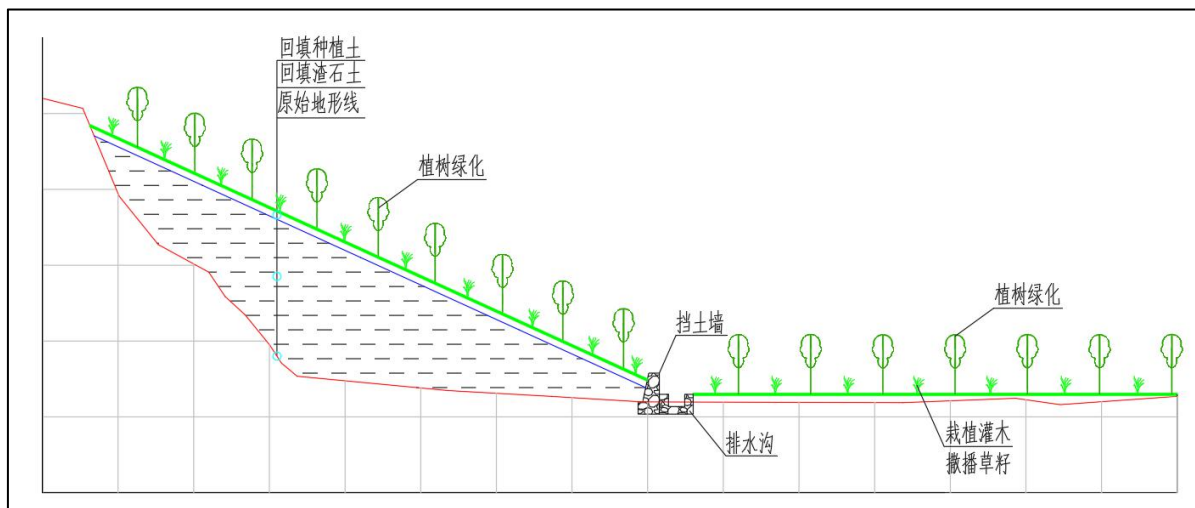
图 3-1 治理区典型设计剖面图
